Zpráva o inspekci fotovoltaické elektrárny FVE - nová instalace na střeše

Evidenční číslo zprávy: 39843

Podle: IEC TS 62446-3

Objekt inspekce: FVE - nová instalace na střeše

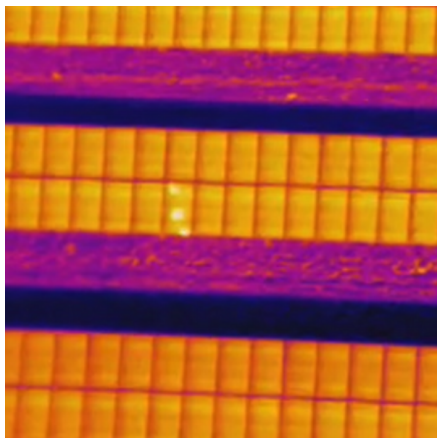
Cell Multi Low (Přehřátí skupiny buněk – nízké)

Přehřátí skupiny buněk, kdy je teplota oblasti anomálie vyšší než teplota okolní oblasti, ne však o více než 10 stupňů celsia

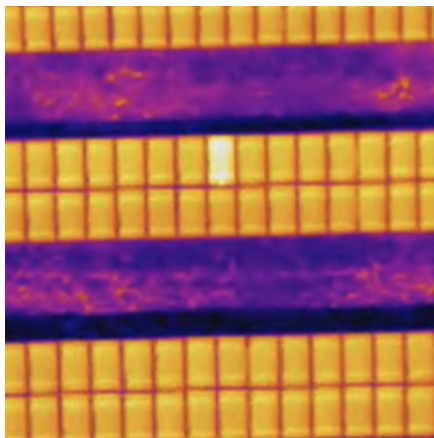
Module (Modul)

Teplota celého modulu je vysoká v porovnání s okolní oblastí.

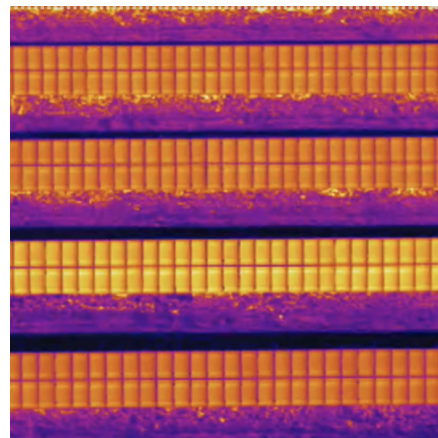
String (Řetězec)

Anomálie typu string zasahuje několik modulů zapojených do řetězce najednou. Anomálie řetězce pak ukazuje chybu v sousedních modulech odpovídajících rozložení řetězce a ovlivňuje všechny moduly řetězce.
