Inspektionsbericht der Photovoltaikanlage
FVE - nová instalace na střeše

Berichtsnummer: 39843

Gemäß: IEC TS 62446-3

Inspektionsort: FVE - nová instalace na střeše

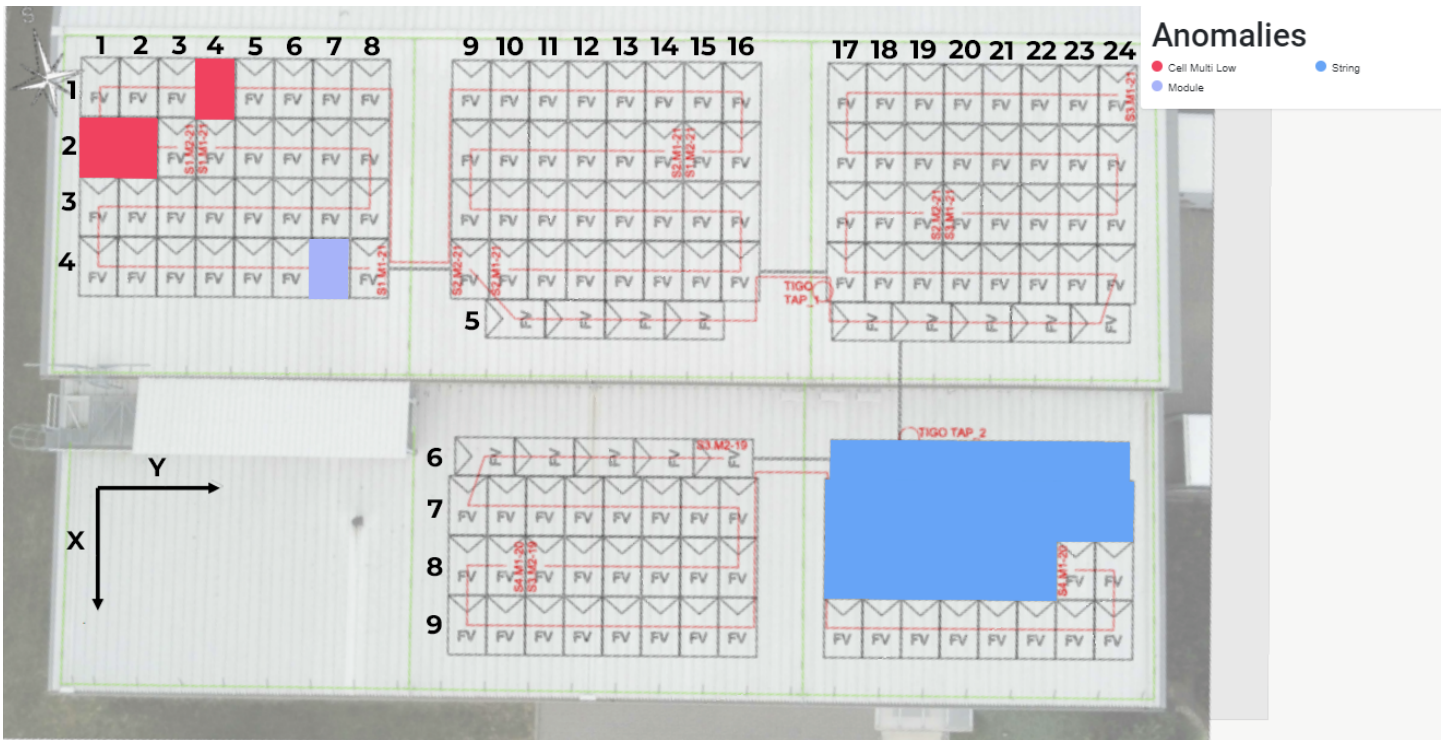
Anomaliekarte

Auf den Modulen der inspizierten Photovoltaikanlage wurden folgende Anomalien festgestellt, insgesamt **5 auf 23 Modulen**.

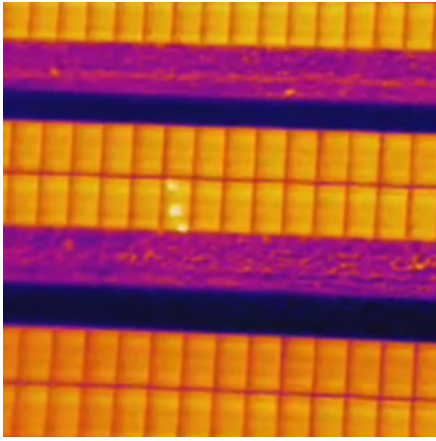
Cell Multi Low

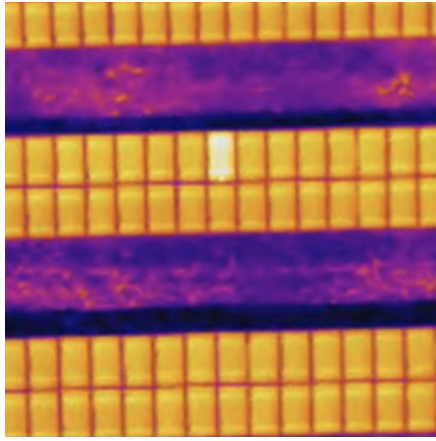
Module

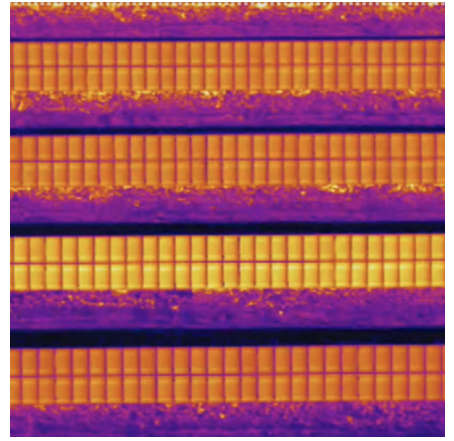
String
