Raport de inspecție a centralei fotovoltaice  
**FVE - nová instalace na střeše**

**Număr de referință raport:** 39843

**Conform:** IEC TS 62446-3

**Locația inspecției:** FVE - nová instalace na střeše

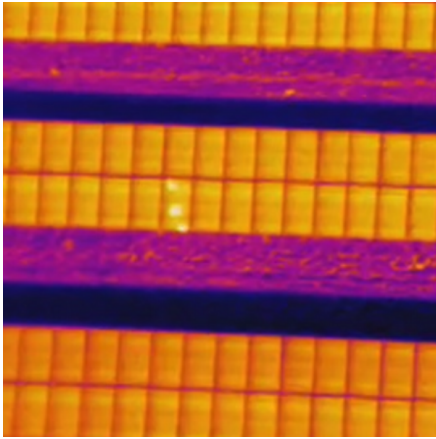
### Cell Multi Low (Supraîncălzire a grupului de celule – nivel scăzut)

Supraîncălzire a unui grup de celule, când temperatura zonei de anomalie este mai mare decât temperatura zonei înconjurătoare, dar nu cu mai mult de 10 grade Celsius

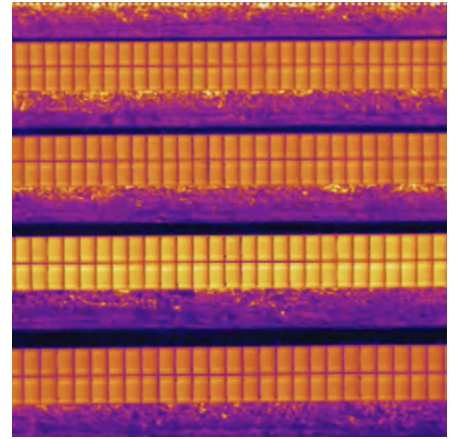
### String (Șir)

Anomalia de tip șir afectează simultan mai multe module conectate în cadrul șirului. Anomalia șirului indică o defecțiune în modulele adiacente corespunzătoare configurației șirului și influențează toate modulele din șir.
